資料No. 2-3

国内報告数上位5製品の関連資料

国内報告数上位5製品

(平成21年10月1日から平成22年3月31日までの報告受付分)

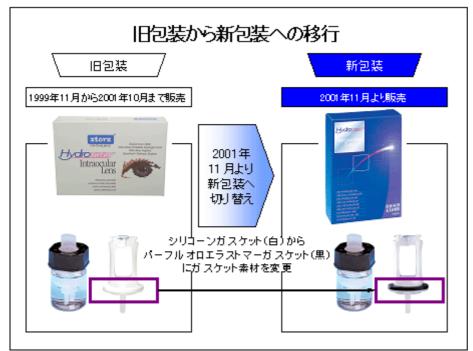
≪包装パッケージの変更≫

新包装(現行製品)のハイドロヴュー眼内レンズは、2001年11月より出荷しております。新包装におけるカルシウム沈着の報告は現在までありません。 また、変更はガスケット素材のみの変更であり、眼内レンズ自体の変更はありません。
